Undersökning av de akvatiska naturvärdena i Lillsjön, Håbo kommun

Gustav Johansson, Hydrophyta Ekologikonsult
Johan Persson, Upplandsstiftelsen
Cecilia Böhme, Upplandsstiftelsen

2018-04-06

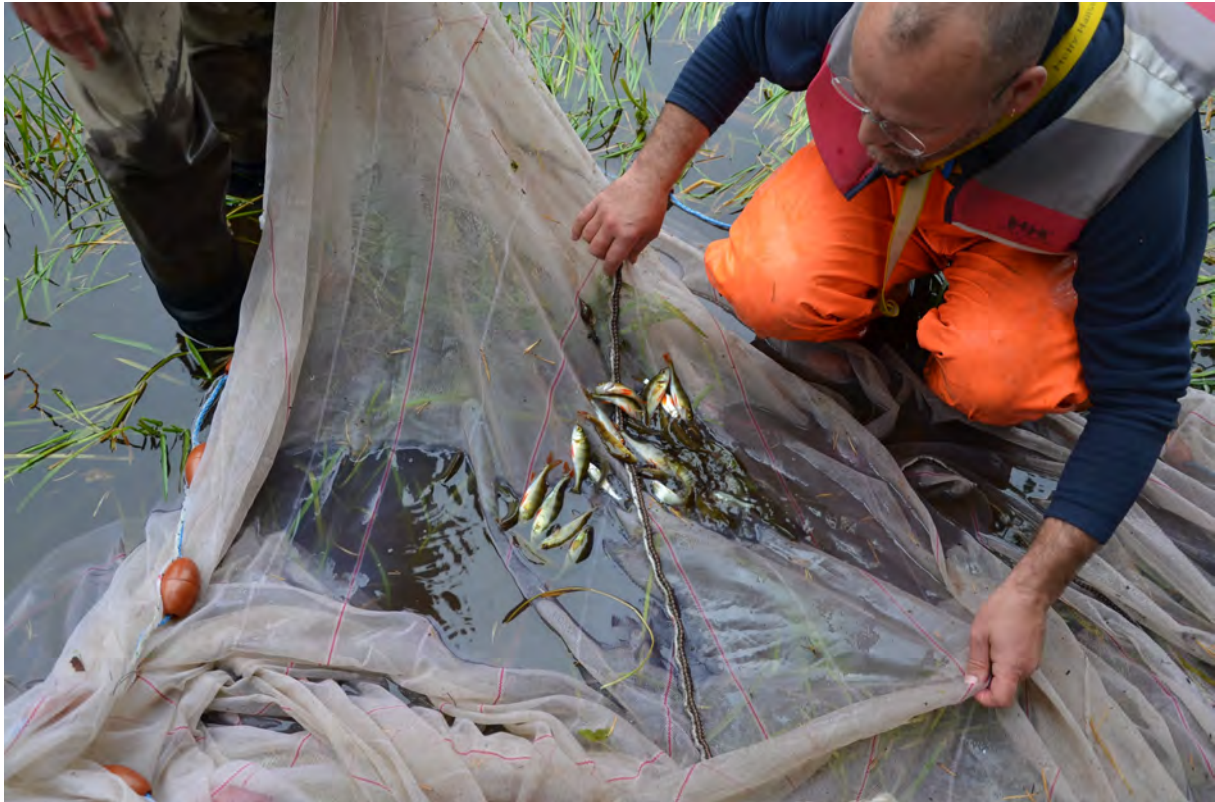
Fångst i yngelnot, abborre och mört, i södra delen av Lillsjön 18 september 2018.

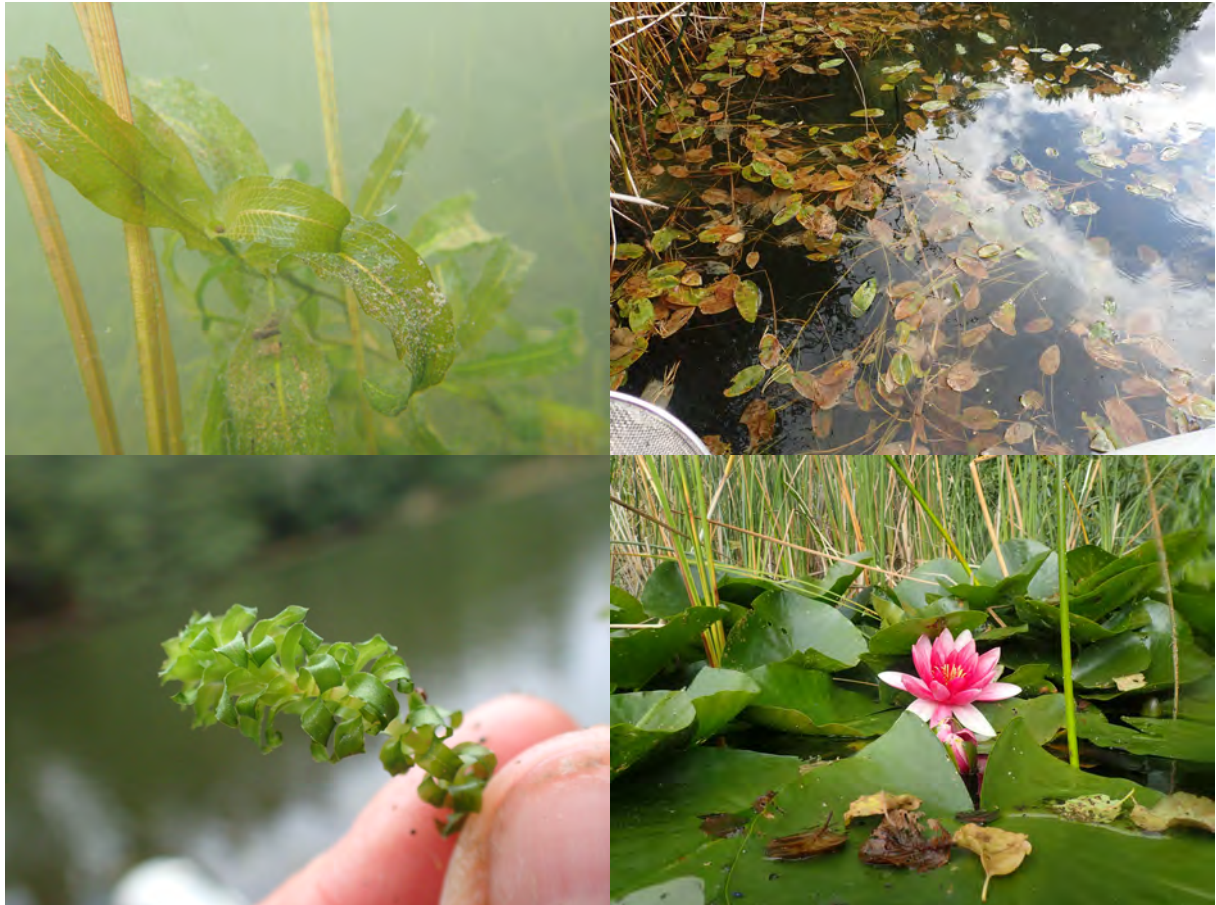
Hybriden mellan grovnate och gräsnate har den förras karaktäristiska nätmönster på bladen men de övre är kraftigt tillbakaböjda som hos den senare. Gäddnaten bredde ut sig utanför vassen i norr. Även smal vattenpest har rejält tillbakaböjda blad. Nere till höger den röda näckrosen.

Större bestånd av undervattensvegetation förekom främst i norra delen av sjön där täta mattor av hornsärv och hybriderna mellan grovnate och gräsnate omväxlade som domine-

rande taxon utanför en bård av tät gäddnate. Här påträffades även enstaka plantor av ren grovnate. Stranden i norra delen av sjön kantas också av ett upp till ca 10 m brett vassbälte. I övriga delar av sjön förekom bladvass i form mindre bälten och ruggar som endast nådde ett fåtal meter ut i sjön. Den brant sluttande botten gör också att ytan för undervattensvegetation är tämligen smal. Natehybriden var det vanligast förekommande taxat på dessa bottenar som huvudsakligen utgjordes av sand och grus med visst organiskt inslag. Övriga relativt vanliga arter var vit näckros, bandnate, smal vattenpest, skörsträfsse och hornsärv. Ålnate påträffades endast på en lokal i nordväst, nålsäv utanför husen i öst och borstnate i söder. I vasskanten längst i norr stod även ett bestånd av någon röd näckros. Det rörde sig troligen om någon form av trädgårdsdammsart och inte om en röd form av vanlig vit näckros, som kan förekomma spontant i Sverige, något som syntes på bladen som skilde sig kraftigt vad gällde glans och morfologi. Arten är med största sannolikhet inplanterad i sjön. Totalt påträffades 15 taxa av bottenvegetation (Tabell 1) och statusen klassades som måttlig (EK=0,74).

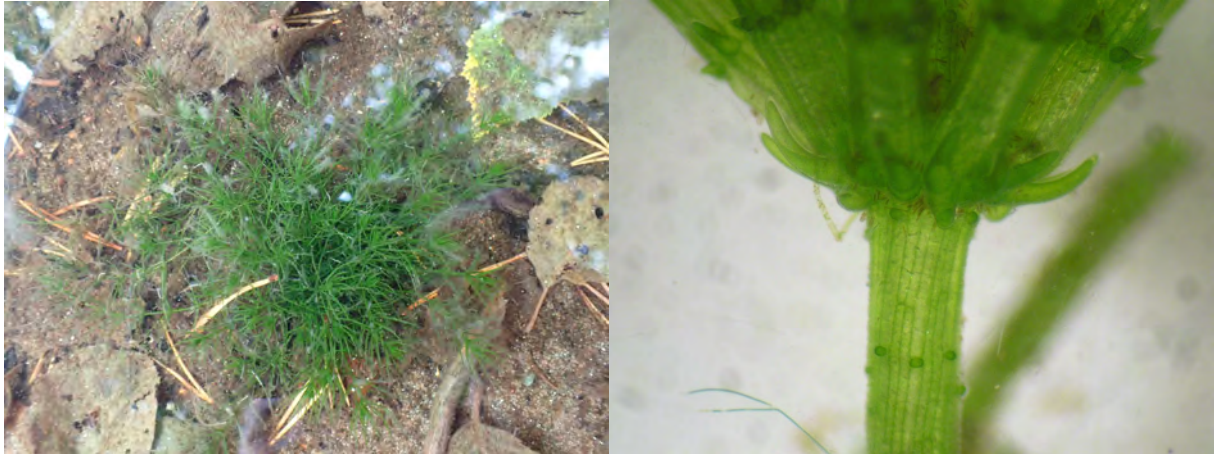
Skörsträfsse och papillsträfsse kan bara skiljas under lupp. Skörsträfssets svepeceller (de taggliknande celler som sitter direkt under grenkransarna) består bara av små bullar medan papillsträfsset (bilden) har en rad utsträckta taggar överst och bullar nedanför. Taggsträfsset har normalt också relativt rikligt med små bullformade taggar på stammen (som på bilden).

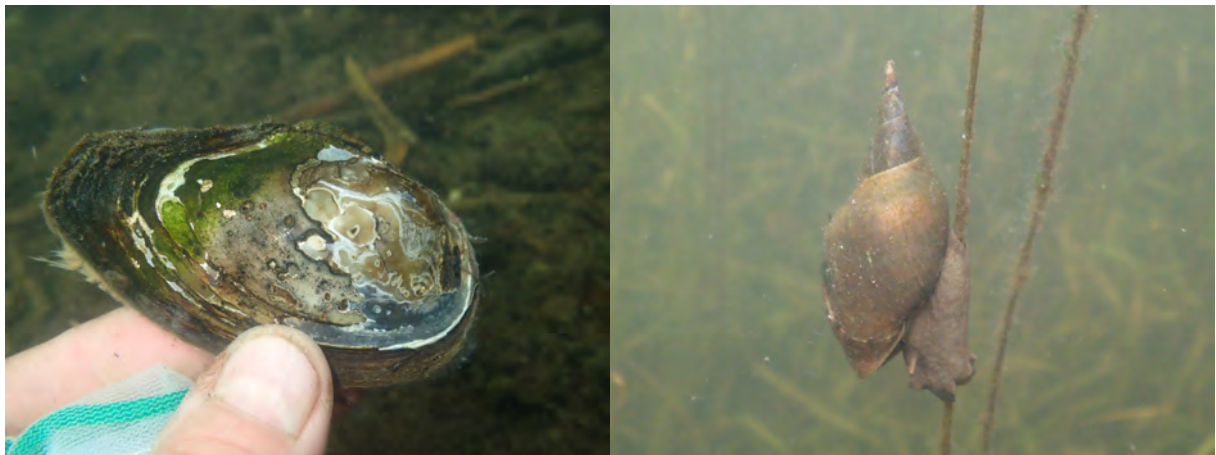
Allmän dammussla och stor dammsnäck var två av arterna som noterades under vegetationsinventeringen.

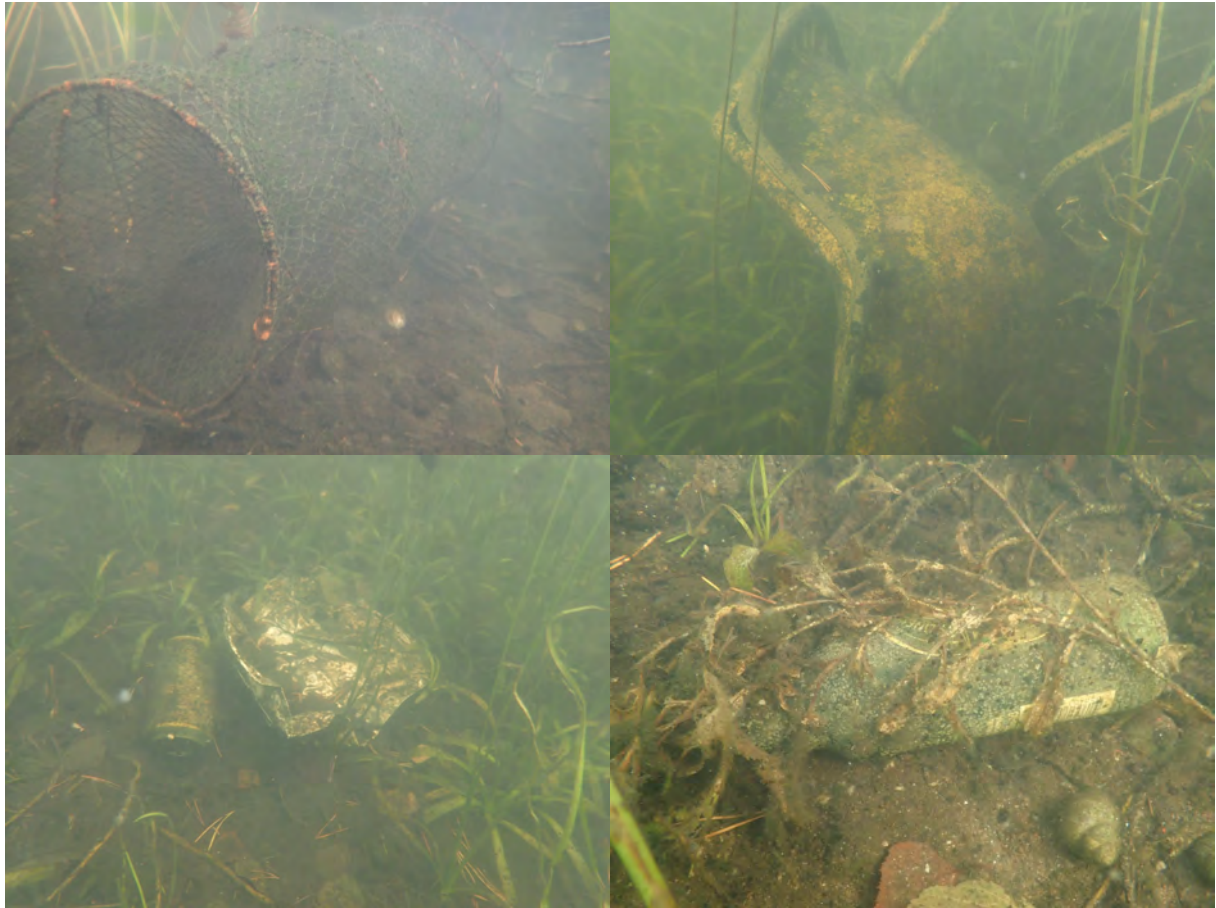
Botten utanför udden i sydost präglas inte bara av pilblad, kransalger och nate utan även av diverse antropogena föremål.

Under inventeringarna i september utfördes en rejäl skräpplockning på land runt sjön. Särskilt udden i sydost verkar besökas frekvent av ej alltför noggranna personer. Tyvärr syns detta även under vattnet och man bör överväga en städning även här.
